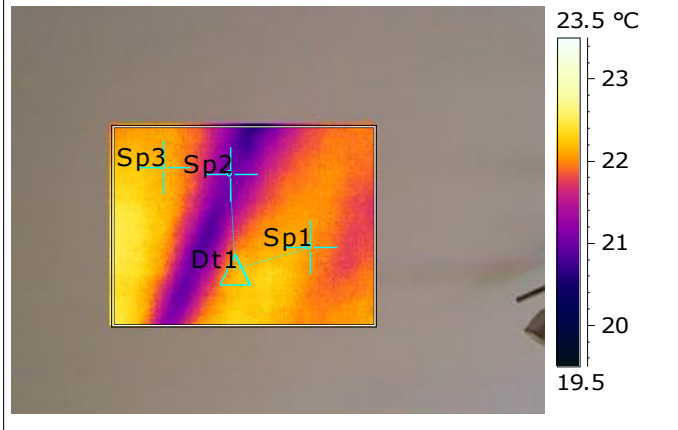
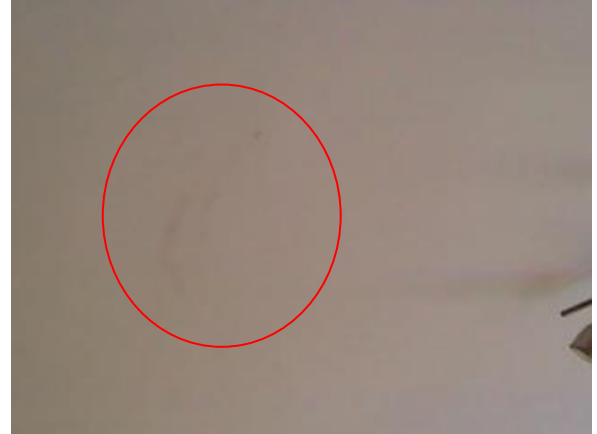
| Data | 26/03/2014 | Ubicazione: | Camera da letto piano terra |

| Ora | 11:10:01 | Osservazioni: Non si rilevano anomalie termiche conseguenti a fenomeni infiltrativi in atto. Il soffitto della camera da letto presenta nella zona cerchiata in rosso gli effetti residuali di una pregressa infiltrazione, le cui cause risultano rimosse. In corrispondenza dell'area evidenziata nell'immagine visibile, l'immagine termografica restituisce una omogeneità di valori di temperatura (sp1-sp3). Si evidenzia nell'immagine termografica la presenza del travetto del solaio di copertura che ne denota la relativa orditura, meglio evidenziata nell'immagine sottostante. | |

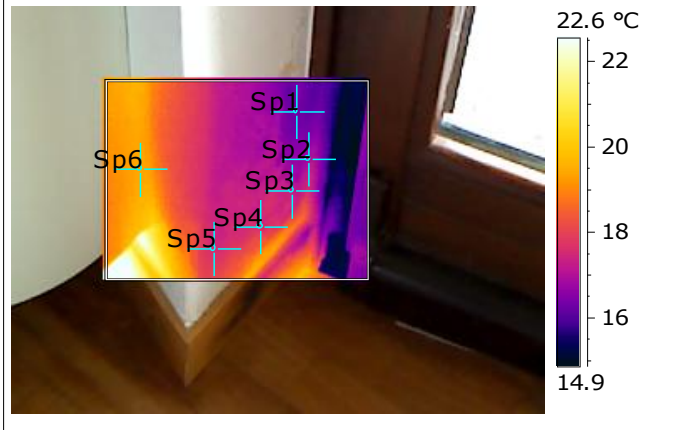
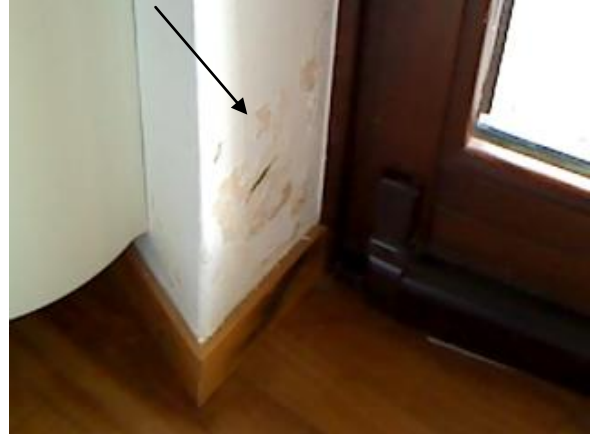
| Ubicazione: | Salone a piano terra |

Osservazioni: Residuano sulle zone esaminate le conseguenze di un fenomeno umidità di risalita o ascendente da attribuire alla risalita capillare dell'acqua proveniente dal terreno, tramite i pori e i minuscoli canali che distinguono i materiali e i leganti da costruzione. La superficie della muratura presenta disgregazione del rivestimento.
